現地写真等

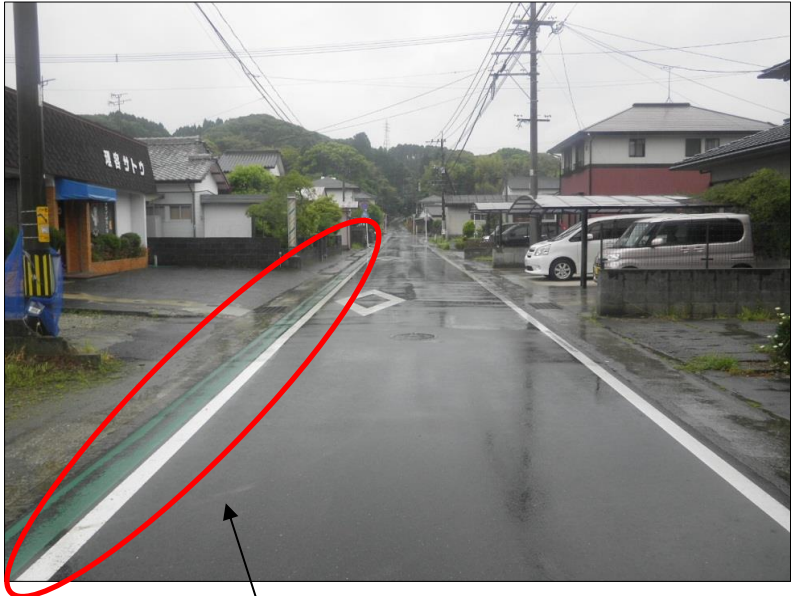
※普段、朝から車通りの多い場所である。
又、スピードを出して通る車両も良く見かける。

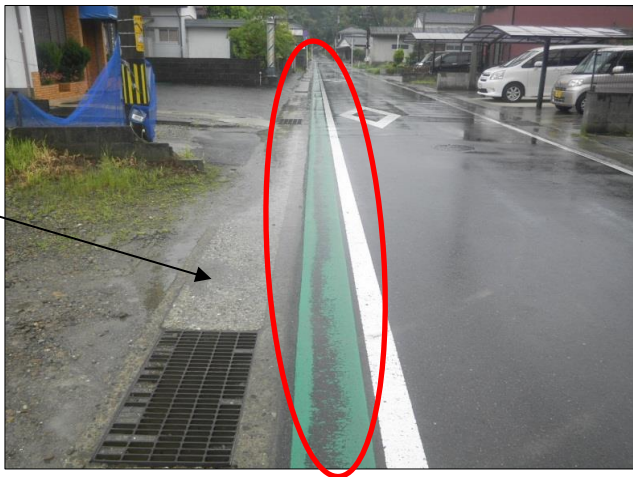
※グリーンベルト施工あり。只、部分的に消失している。
